UNIVERSIDADE DE SÃO PAULO
PROGRAMA DE PÓS GRADUAÇÃO EM CIÊNCIA AMBIENTAL

**CONSIDERAÇÕES SOBRE OS IMPACTOS AMBIENTAIS
NEGATIVOS PREVISTOS SOBRE A BAIÁ DO ARAÇÁ DEVIDO À
AMPLIAÇÃO DO PORTO DE SÃO SEBASTIÃO: UM OLHAR DA
ENGENHARIA SOBRE O MEIO AMBIENTE MARINHO**

Dissertação apresentada ao Programa de Pós
Graduação em Ciência Ambiental (PROCAM) da
Universidade de São Paulo para obtenção do título
de Mestre em Ciência Ambiental.

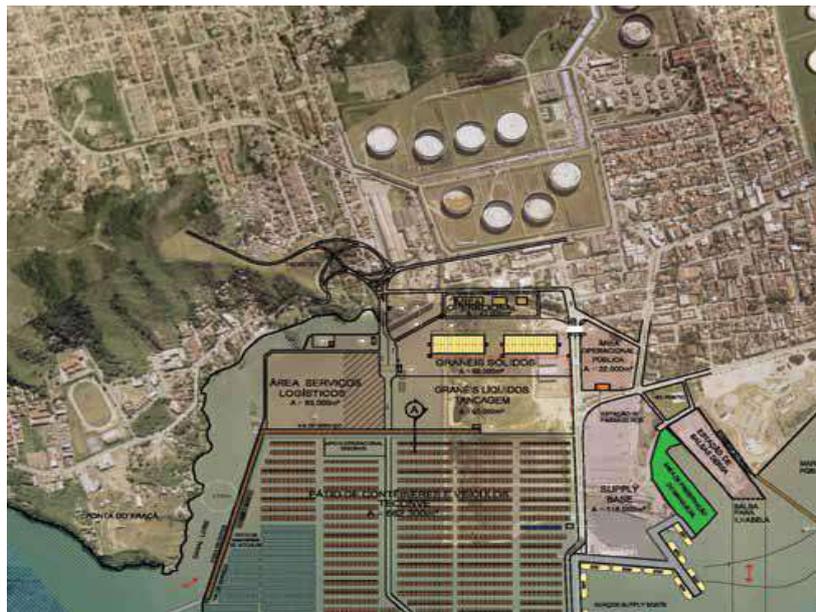
Figura 1.1 - Projeto da ampliação do Porto de São Sebastião sobre a Baía do Araçá (Fonte: CPEA EIA RIMA).

O projeto da obra de ampliação do Porto de São Sebastião pretende incluir a cobertura de 75% da área da Baía do Araçá, onde está situado um manguezal único da região (Figuras 1.1 e 1.2). Este fato constituiu a justificativa para a análise do Estudo de Impacto Ambiental e do Relatório de Impacto Ambiental, EIA RIMA, do projeto nos aspectos pouco estudados sobre possíveis impactos ambientais no local provocados pela implantação e execução da obra de engenharia, sobre os levantamentos apresentados sobre fauna e flora da baía do Araçá e sobre a alteração na hidrodinâmica das águas na baía do Araçá. Três assuntos de grande importância para sobrevivência do Araçá que foram apresentados com pouca profundidade, e que muito provavelmente, tratando-se de obra sobre área de preservação permanente, podem causar impactos negativos para o meio ambiente, não considerados no EIA – RIMA da ampliação do porto.

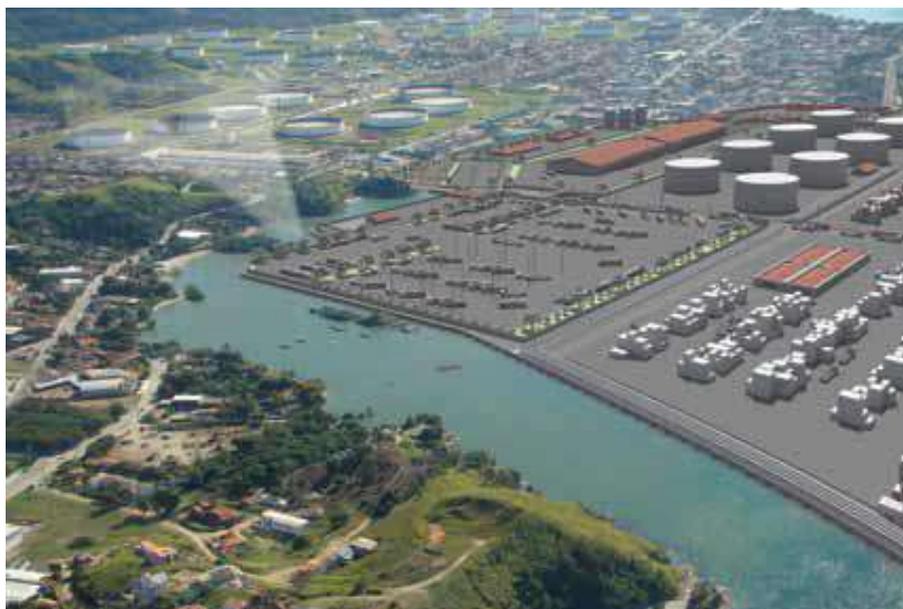
Figura 4.3 Vista do projeto de laje sobre pilotis sobre 75% da área da baía do Araçá (Foto EIA - RIMA CPEA).

Também foi incorporada a utilização de método construtivo sobre estacas, o que permite manter as praias, o mangue do Araçá, as planícies de maré, parte do costão rochoso, entre outros ganhos. CPEA - EIA RIMA OUT 2011

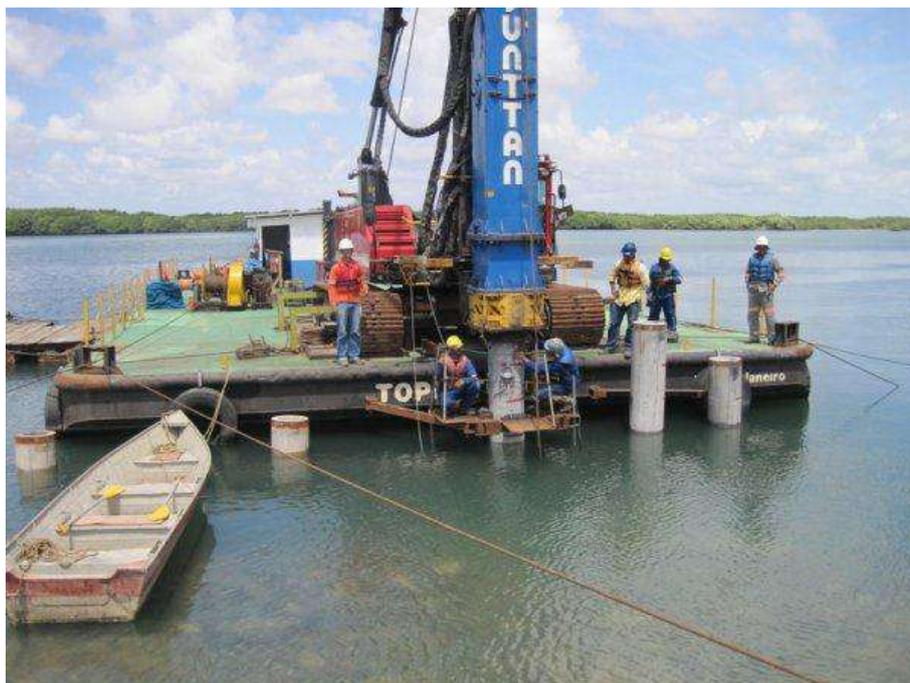
Figura 5.2 Obra de cravação de estacas em região costeira
www.sudestenavegacao.com.br

Normalmente a cravação de estacas sobre o mar é feita por meio de balsa com bate estacas, guindaste para transporte e colocação das estacas premoldadas nos locais previamente locados. A foto abaixo ilustra o tipo de embarcação mais simples utilizados

É importante se estudar a parte prática de como será executada a cravação destas 17.067 estacas, sendo que o nível médio do mar na região do Araçá é de 50 cm acima do fundo lodoso e que, duas vezes ao dia na maré de sigízia a região fica totalmente seca. Como flutuarão na maré de 50 cm e como se deslocarão e funcionarão estes equipamentos nos períodos em que a área marinha fica totalmente exposta?

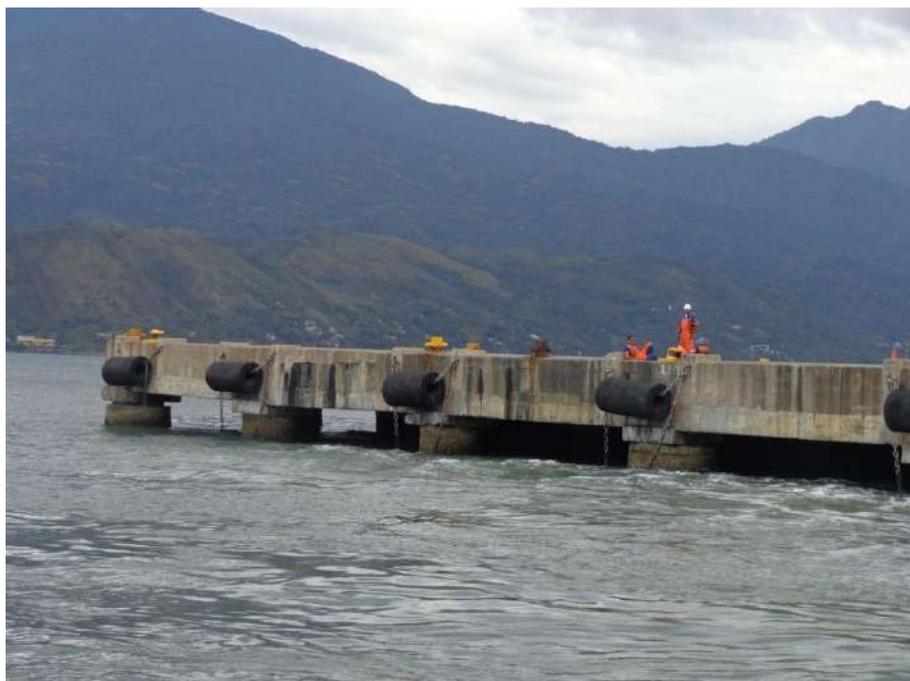
Figura 5.3 Vista da estrutura do píer do porto de São Sebastião com pilares de cerca de 1,20m de diâmetro.

Com relação à geometria da estrutura apresentada para referida ampliação, chamou-nos a atenção sobre a estrutura atual do porto junto ao Araçá que possui pilares de fundação com cerca de 1,20 m de diâmetro e a laje aproximadamente um metro de espessura, com distancia inferior a 5,25m entre pilares, tratando-se portanto de uma estrutura com dimensões bem superiores ao projeto atual, ou seja os pilares atuais possuem diâmetro duas vezes e meia maior que os indicados para o projeto de ampliação onde as sobrecargas projetadas provavelmente serão maiores dado a utilização pretendida para nova ampliação do porto de São Sebastião.

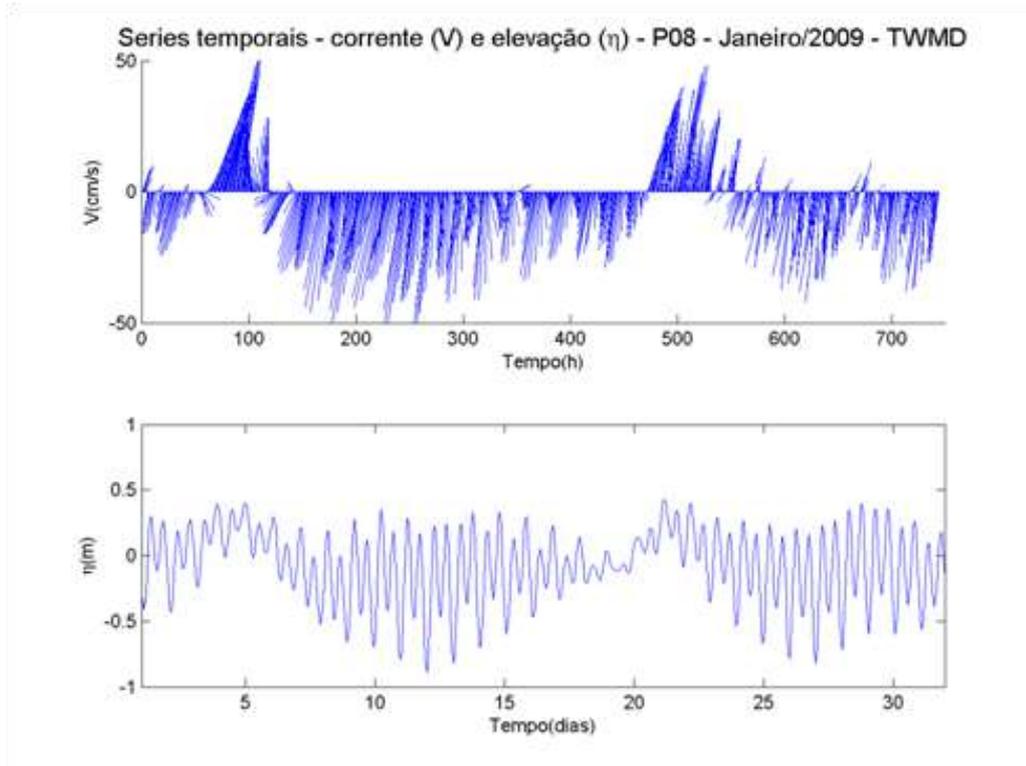
Figura 5.41 - Séries temporais dos vetores de correntes (superior, em cm/s) e de elevação da superfície (inferior, em m), devido à ação da maré, dos ventos e do campo de densidade, no ponto central do Canal de São Sebastião, em janeiro de 2009.

A figura 5.4 apresenta as correntes de superfície e as elevações da superfície, no Canal de São Sebastião, a $45^{\circ} 23,16' W$, $24^{\circ} 48,30' S$, segundo a simulação de Batista (2012), para janeiro de 2009. Esta figura demonstra a predominância das correntes para SW no decorrer do mês de janeiro de 2009, porém, embora se tratando de um mês de verão, ocorreram dois sistemas frontais que provocaram correntes para NE, nos dias 4-5 e 20-21 do mês. Neste mês de janeiro, no ponto selecionado no Canal de São Sebastião, as correntes de superfície tiveram intensidade média de 0,19 m/s e intensidade máxima de 0,55 m/s. A Figura 5.5 apresenta a batimetria do modelo e mapas das distribuições de correntes no Canal, em instantes selecionados de interesse, no dia 17 (às 12:00 GMT) e no dia 20 (às 20:00); o primeiro com os ventos predominantes de NE e o segundo com a ocorrência de intenso sistema frontal na região e ventos de SW.

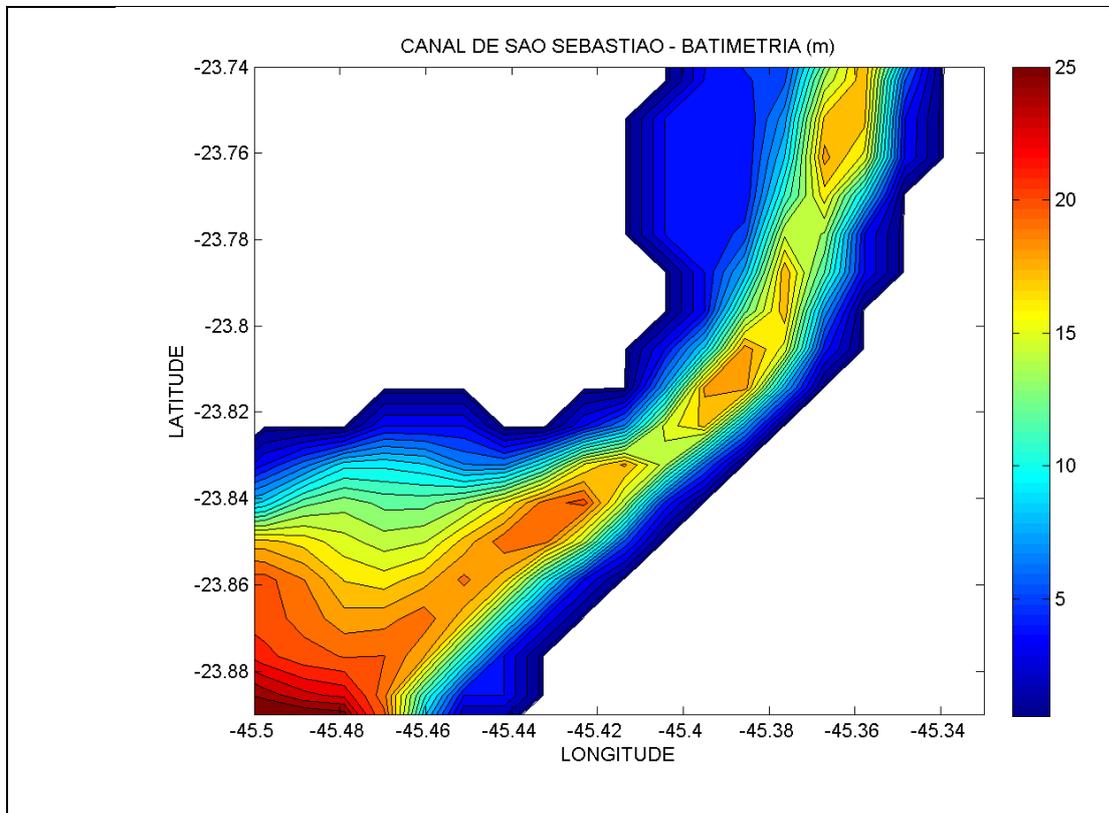
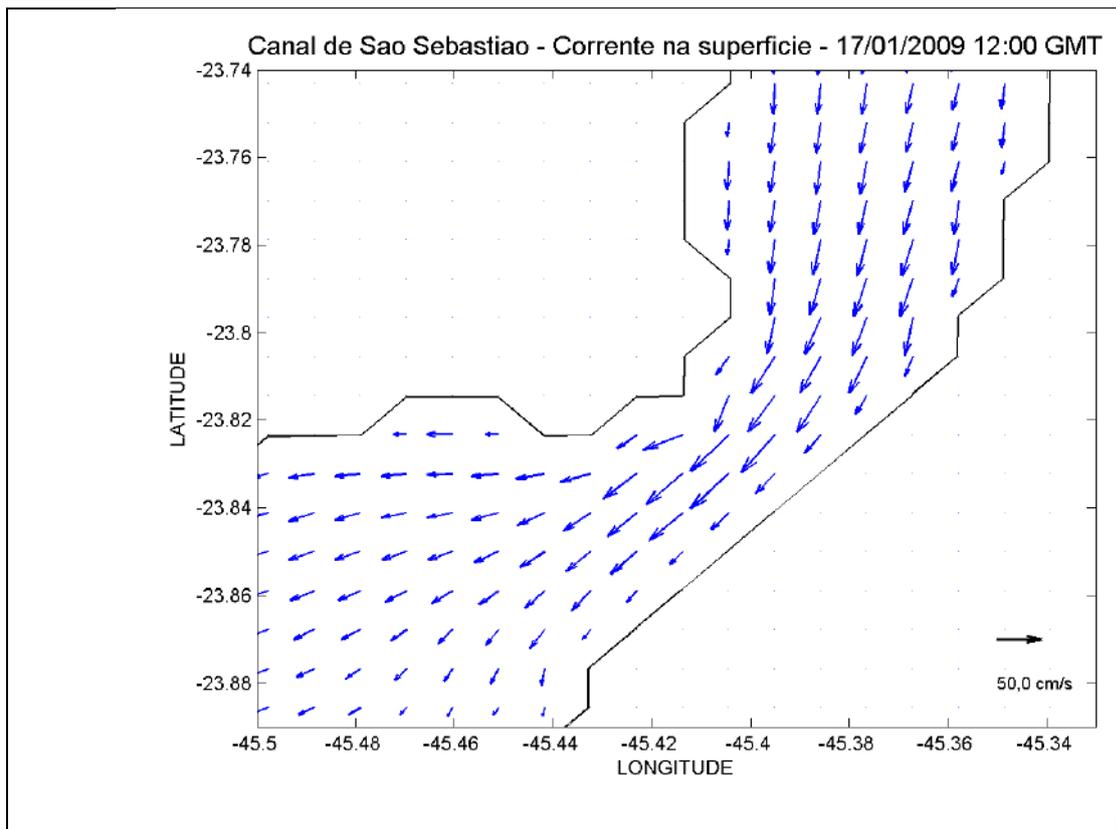
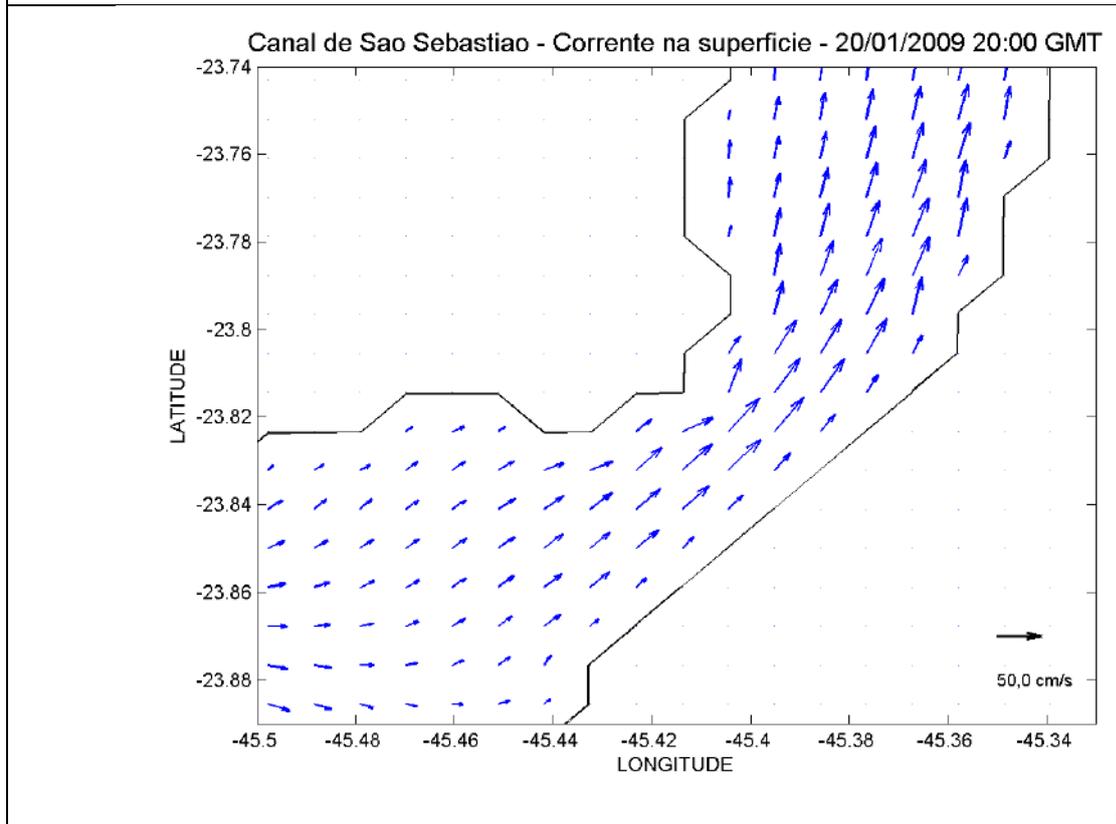
Fig. 5.5 – Batimetria do modelo no Canal de São Sebastião e correntes de superfície, em janeiro de 2009, para os dias 17 (às 12:00 GMT) e o dia 20 (às 20:00), em janeiro de 2009.

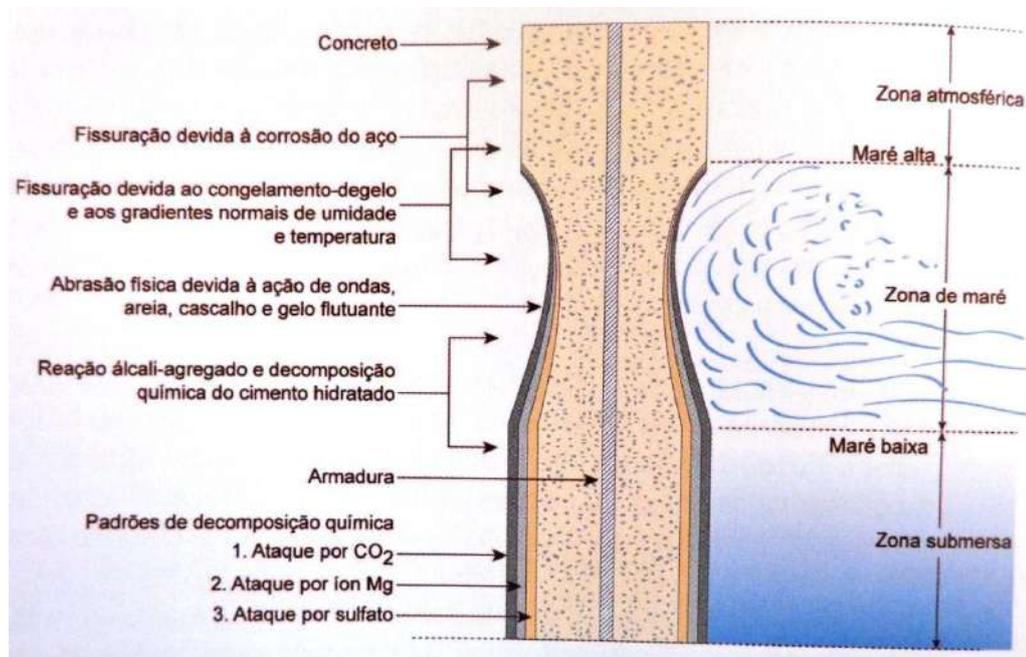
Figura 10.1 – Concreto - P. Kumar Methhta, P.J.M. Monteiro fig 5-28 pag.196,

Investigações em estruturas de concreto armado mostraram que um concreto totalmente imerso sofre pequena ou nenhuma deterioração e um concreto exposto a sais no ar ou à névoa salina sofre deterioração quando permeável, concreto com baixo grau de compacidade apresentando porosidade. Já o concreto sujeito às marés é o que mais sofre deterioração.

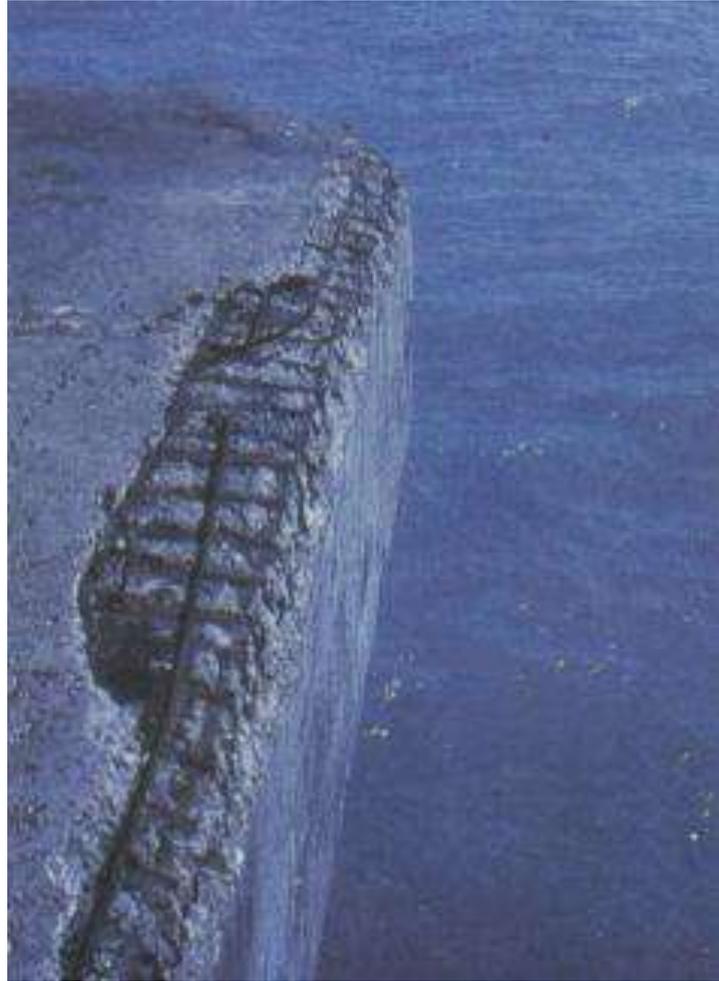
Figura 10.2 Corrosão de armadura por cloretos em estrutura de concreto em zona portuária. Foto altoqi.com.br

A corrosão do concreto é de grande importância pois causa não só a deterioração da estrutura, mas também pode afetar a estabilidade e segurança como afetar a durabilidade e conseqüente vida útil da estrutura.

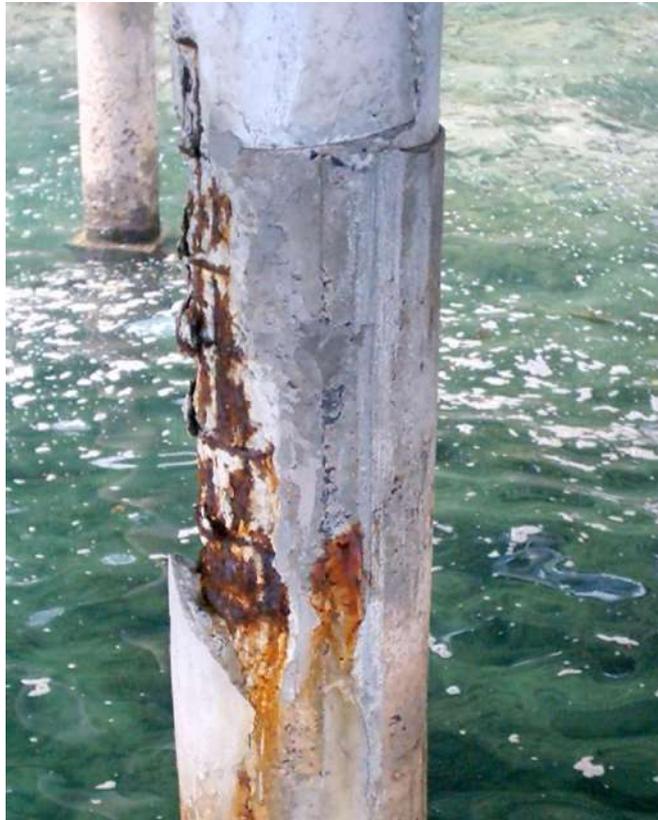
Figura 10.3 Armadura com alto grau de corrosão apesar de se verificar um cobrimento de armadura bastante espesso, mas provavelmente com alta porosidade.

Pelo fato da corrosão ter a velocidade de deterioração pouco previsível, é muito importante haver um programa de inspeção periódicas na fase de manutenção da estrutura, fase esta que deve ser iniciada após a entrega da obra, levando-se em consideração a ocorrência muito frequente de falhas construtivas, principalmente por falta de adensamento adequado do concreto fresco na forma e falta de cobrimento prescrito na NBR 6118.

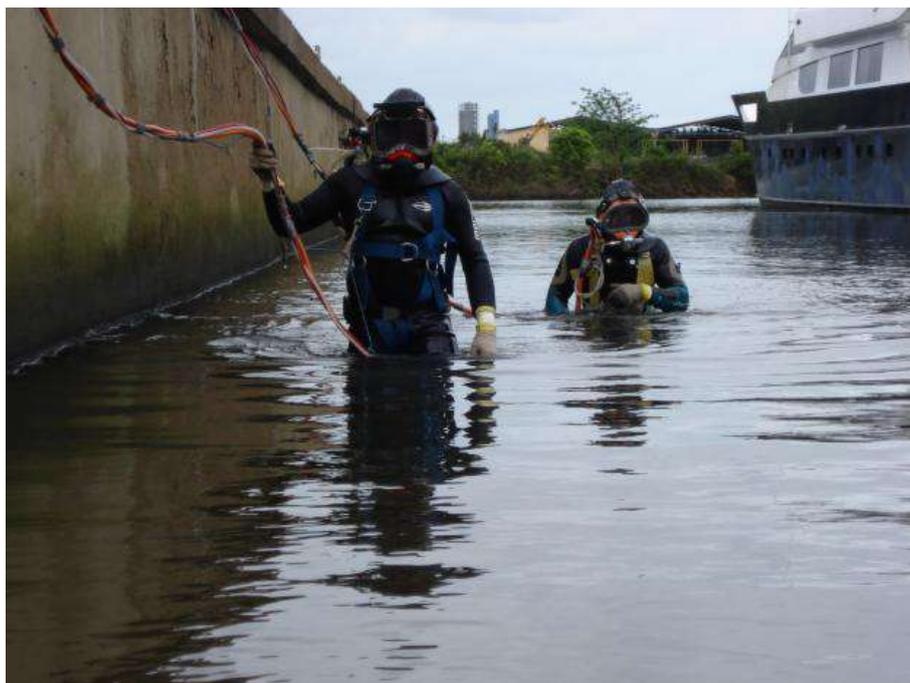
Figura 10.9 - Mergulhadores apoiados em plataforma submersa em obra de recuperação de pilares no porto de Paranaguá em 2008.

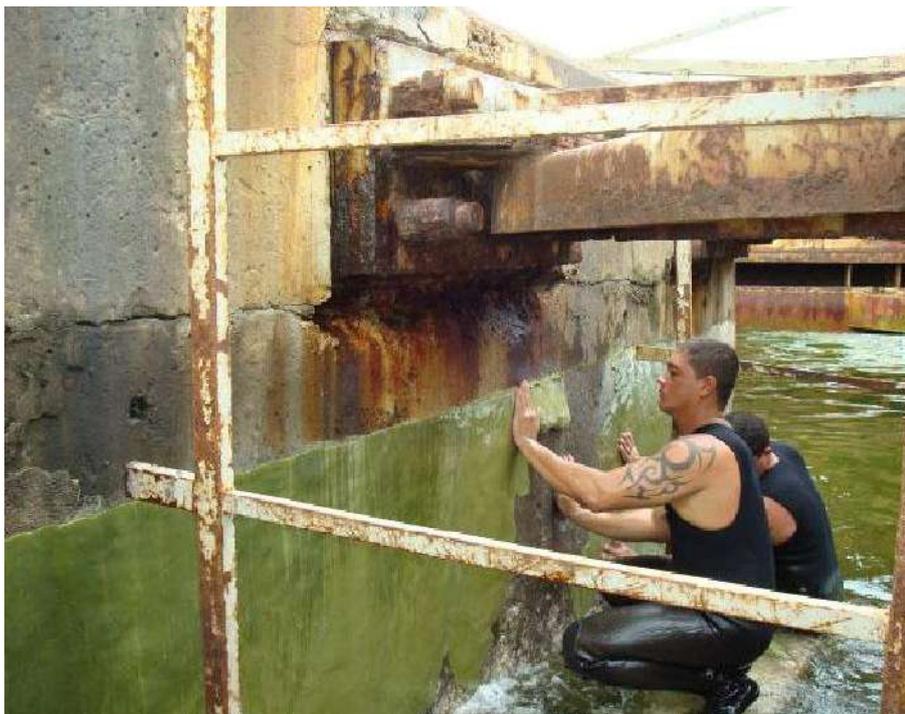
Figura 10.11 – Aplicação de resina epoxídica para proteção do concreto em porto . Foto vitserv.com.br

As resinas sintéticas basicamente utilizadas são as resinas de poliéster, acrílicas, os poliuretanos e as resinas epoxídicas. Estas são muito utilizadas em injeções de fissuras e trincas, na união do aço com concreto em reforços e reparos estruturais, na junção de concreto de diferentes idades evitando a junta fria de concretagem, para unir argamassas, preenchimento de ninhos de pedra no concreto armado, como revestimento anti corrosivo, selagens, proteções etc..

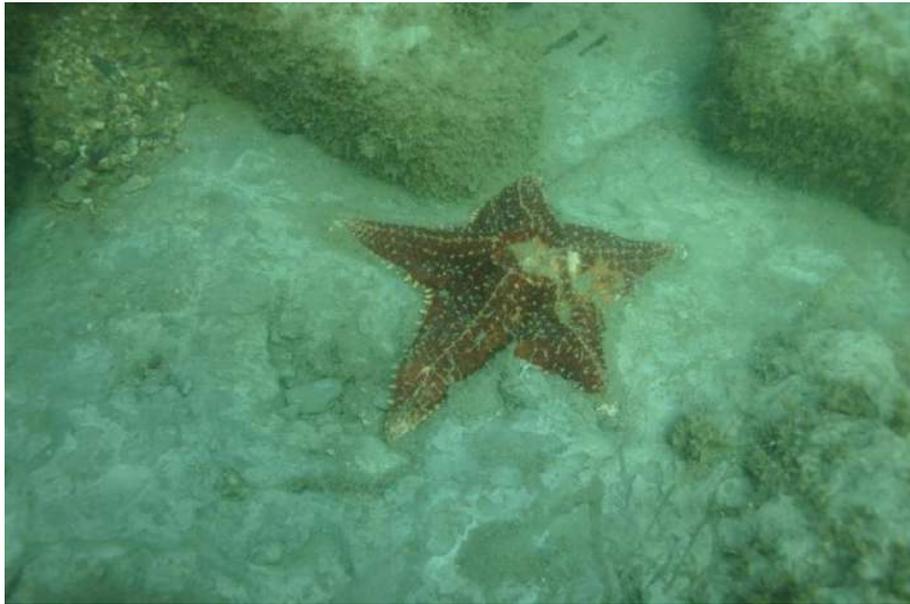
Figura 10.12 Estrela do mar concretada junto à base de pilar submersa.

Durante a concretagem, mesmo quando utilizadas formas metálicas que tem melhores condições de estanqueidade, quando a água contida dentro da forma é expulsa pela colocação do concreto, inevitavelmente esta água se mistura à calda de cimento da pasta do concreto e toda região fica com a água do entorno extremamente turva, sem qualquer visibilidade.

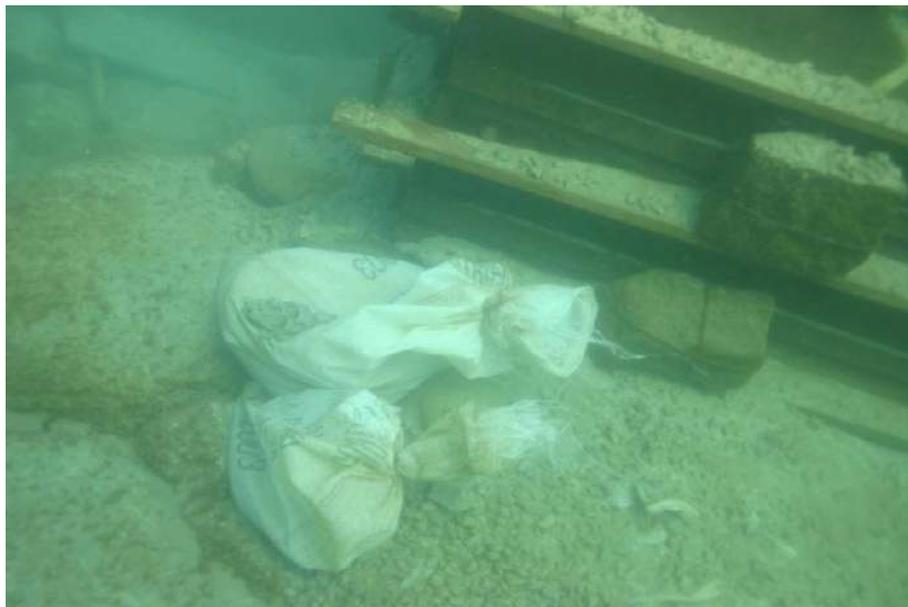
Figura 10.13 - Sacos de polipropileno com restos de materiais depositadas ao fundo do mar durante execução de obra submersa;

Para evitar tais depósitos de resíduos e minimizar os danos ambientais, há necessidade de isolar o local com telas principalmente ao fundo, a exemplo do que é feito na construção de superfície quando a obra é envolvida por tela plástica recolhida após sua execução.

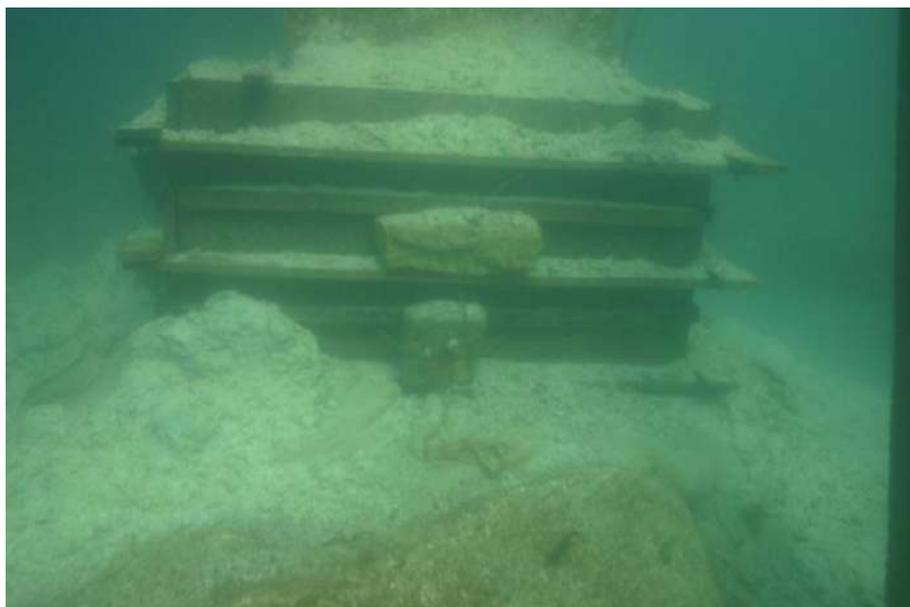
Figura 10.14 – Formas de madeira deixadas no local após a conclusão da obra.

Em geral formas utilizadas em concretagem submersas não são retiradas após a concretagem e permanecem na estrutura impedindo a visualização de falhas de execução, tais como ninho de pedras, falhas em adensamento e cobrimento deficiente por falha no posicionamento da forma em relação á armadura.

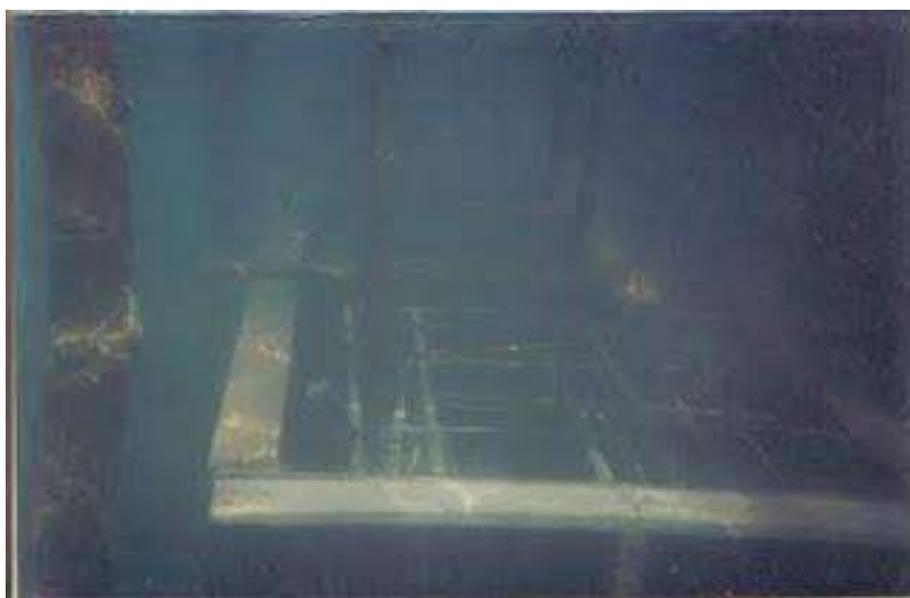
Figura 10.15 Canteiro de obras submerso site da foto - concretoarmadosubmerso.blogspot.com

Plataforma de apoio normalmente com andaimes metálicos e tábuas.

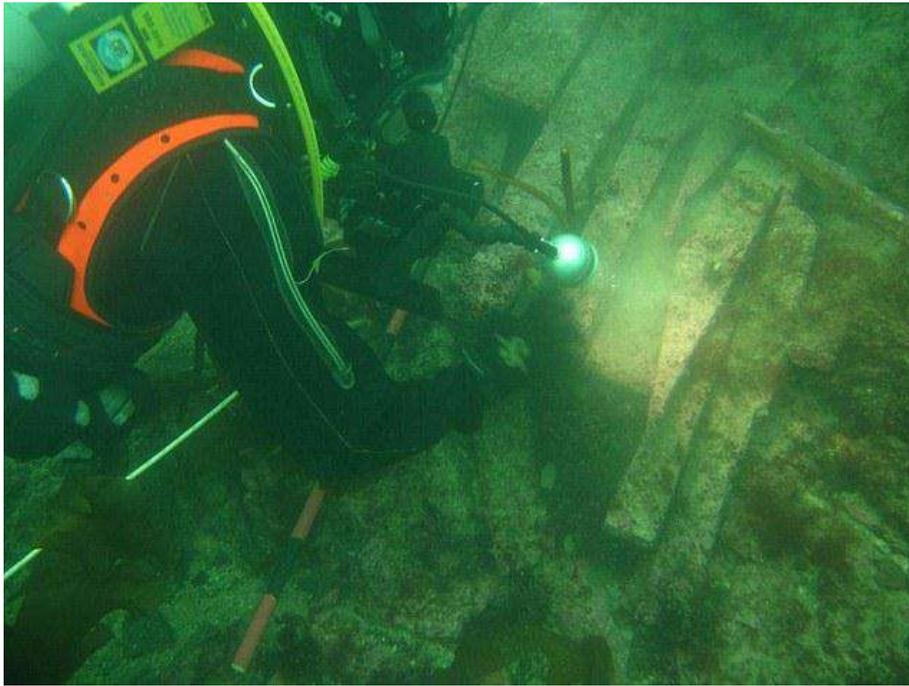
Figura 10.16 Canteiro de obras submerso restos de materiais de construção

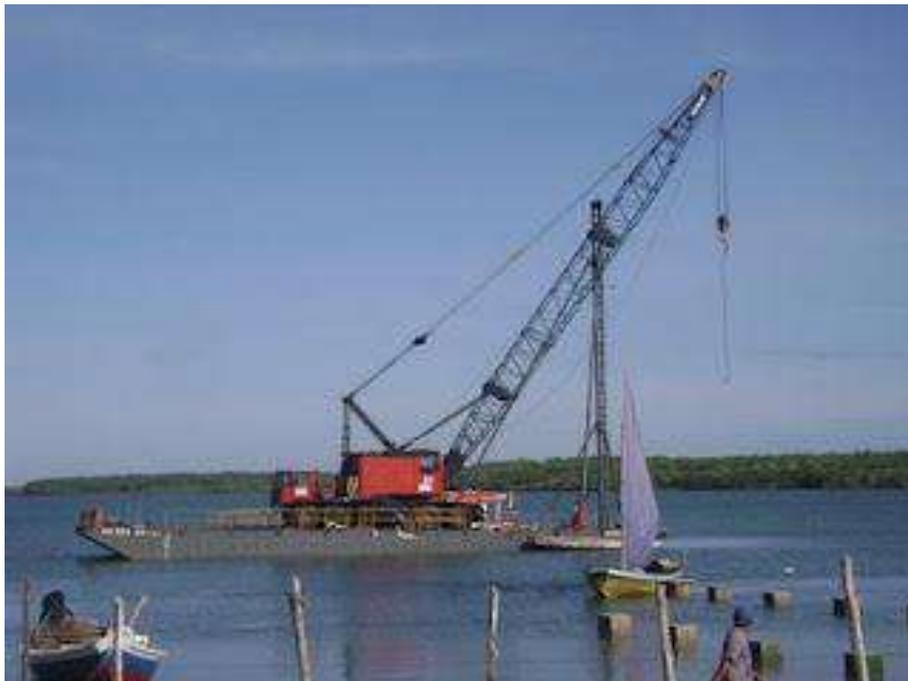
Figura 10.17 - Guindaste de 70 toneladas sobre balsa de 400 toneladas rumo ao cais.

Com a finalidade de ilustrar o procedimento de cravação de estacas submersas foram anexadas fotografias de obras diversas, uma vez que a obra de ampliação do porto de São Sebastião sobre a Baía do Araçá ainda não foi iniciada até o momento.

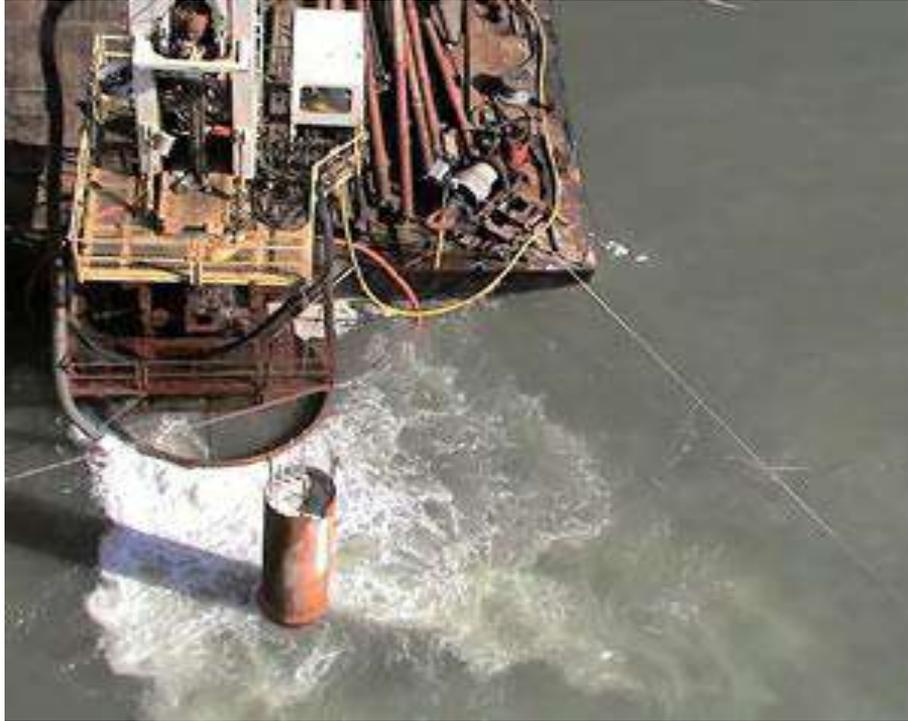
Figura 10.18 - Estacas submersas moldadas in loco - constremac.com.br

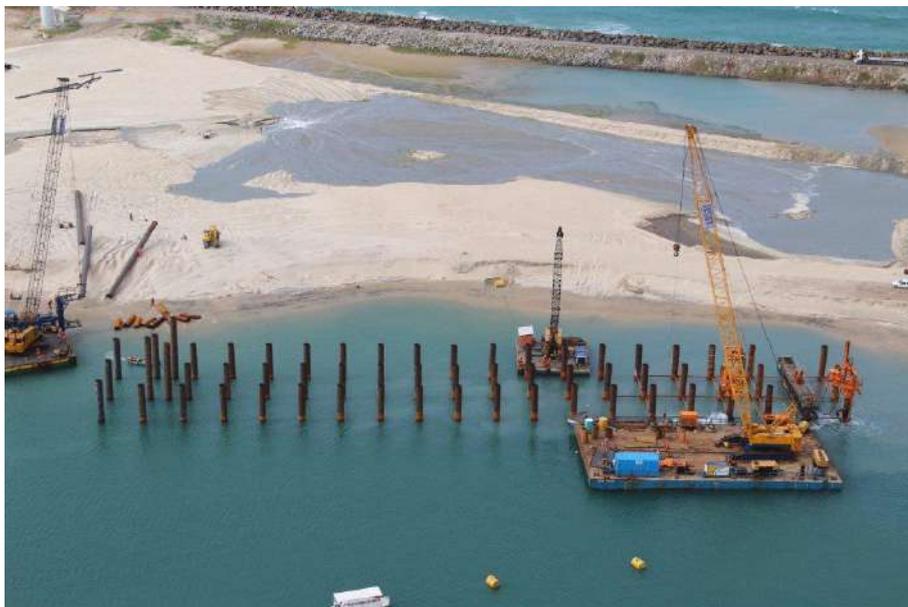
Figura 10.19 - A obra com duas frentes de serviço: a cravação das estacas
constremac.com.br

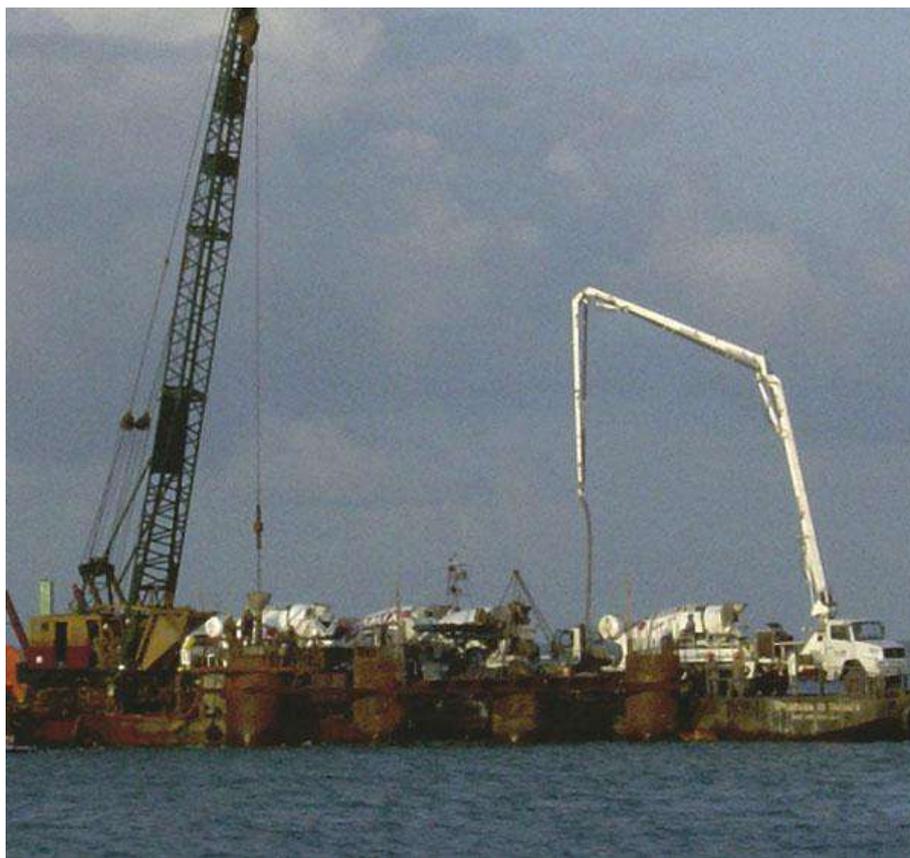
Figura 10.20 – Canteiro flutuante para estacas submersas. revistatechne.com.br

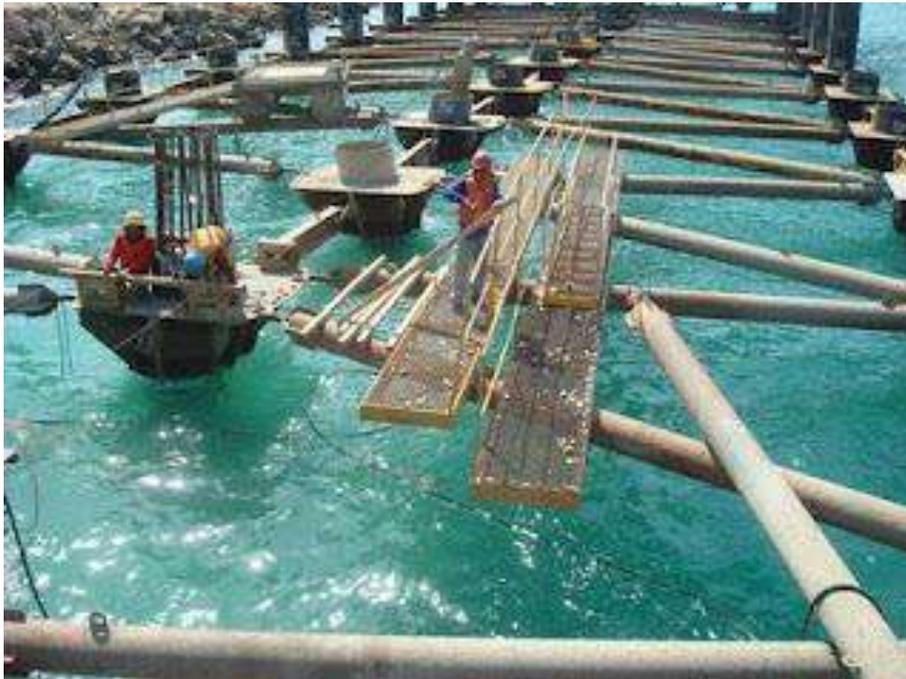
Figura 10.21 Na primeira etapa são lançados elementos pré-moldados longitudinais conexaodjibouti.blogspot.com

O pré-moldado tipo pastilha será parte integrante do capitel sobre a estaca, que tem como principal objetivo transmitir os reforços provenientes da laje (peso próprio + sobrecarga) para a mesma. A fixação da pastilha na estaca será efetuada por intermédio de primeira fase de concretagem. Informação técnica CPEA 1253-001/11, de outubro de 2011.

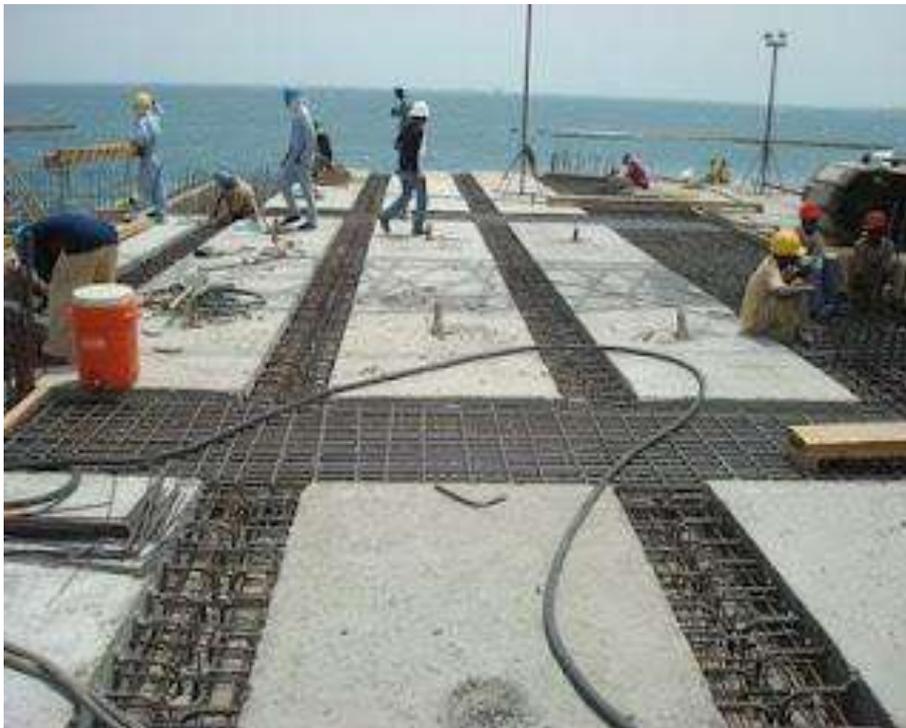
Figura 10.22 Concretagem dos encontros de lajes com vigas de apoio - Site da foto conexaodjibouti.blogspot.com

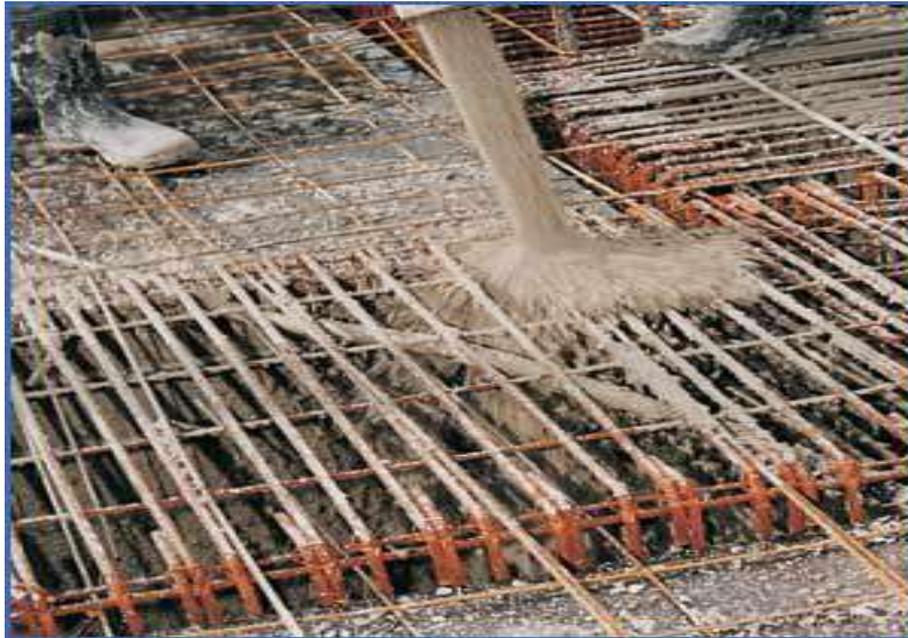
Figura 10.23 Concretagem da união entre lajes e vigas com concreto auto adensável

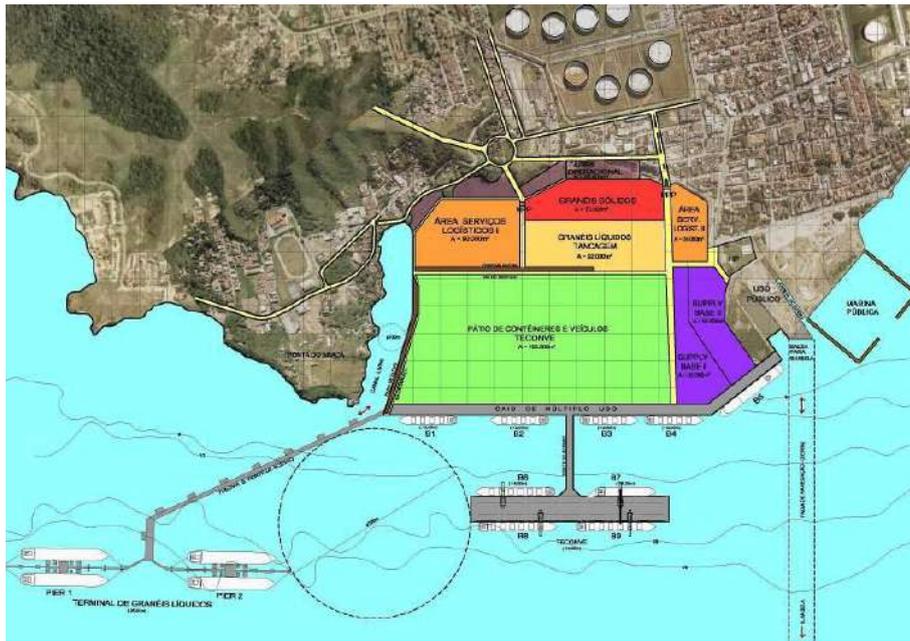
Figura 11.2 Projeto CPEA 2011 indicação de áreas de serviços para porto ampliado.
